電磁式水処理装置 アクアクリア

殺藻・スライム防止・スケール対策・防食

クリーンテクノス株式会社

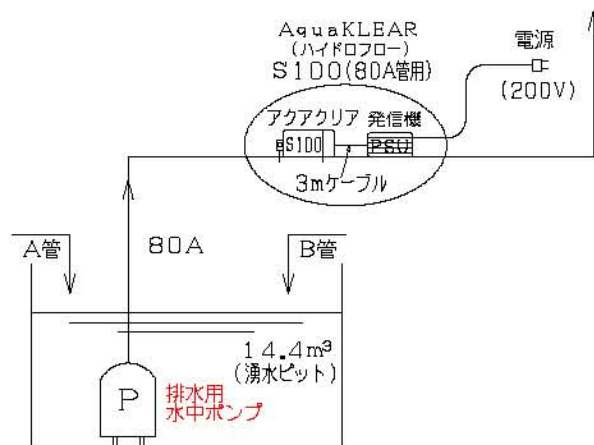
設置図

- ユーザ名: ABC電力(株)DEF原子力発電所
- 使用目的: 湧水の排水ポンプのスケールトラブル防止
- 説明: 発電所の地下15mの湧水ピットの水は大変な硬水で排水用の水中ポンプは、約3ヶ月でカルシウムのスケールにより停止し、その都度ポンプを入れ替える作業が必要で大変なコストと時間がかかり困っていた。そこでハイドロフローを揚水管に設置して、ポンプのトラブルを解決するのに成功したので報告いたします。本装置の効果範囲は設置場所より前後5,000m位です。設置後は現在まで9ヶ月順調です。

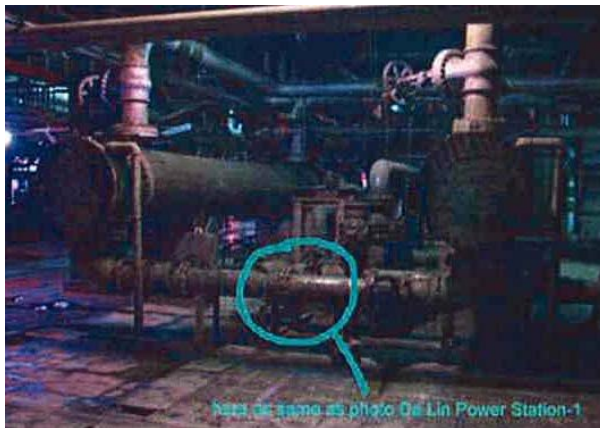
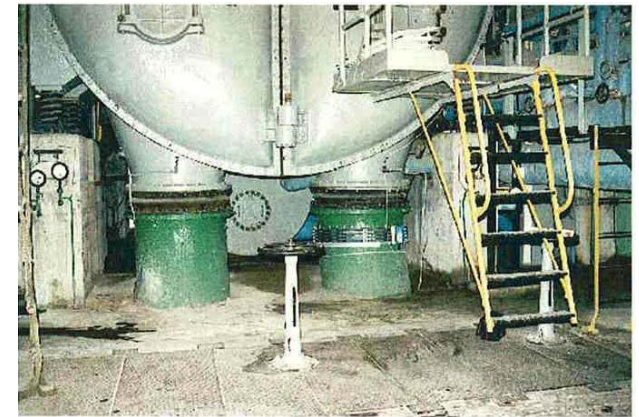
Taiwan Da-Lin Firepower Electricity Stations

- 海水を熱交換器の冷却水として使用。スケールは大きな問題ではなかった。問題は生物付着でした。生物付着は熱交換効率を低下させ、腐食の原因となっていた。2ヶ月毎に各熱交換器を3日以上かけて清掃していた。本装置の取付け2ヶ月後を比較すると、生物付着はほとんどなく、清掃も水洗浄1時間であった。現在、清掃は6ヶ月毎である。

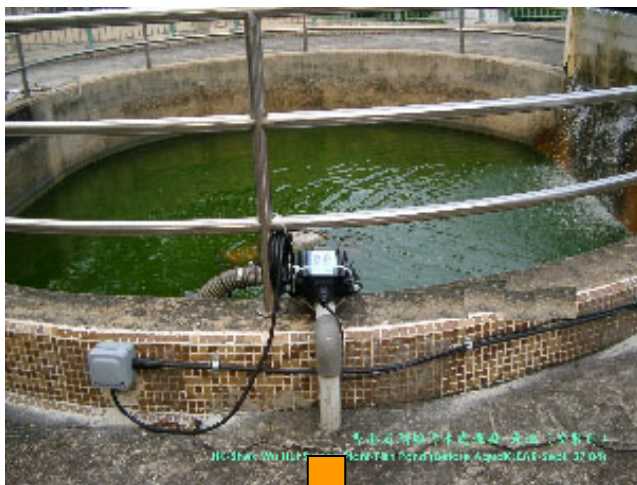
工場の排水処理済の水槽

設置前緑藻類が発生している

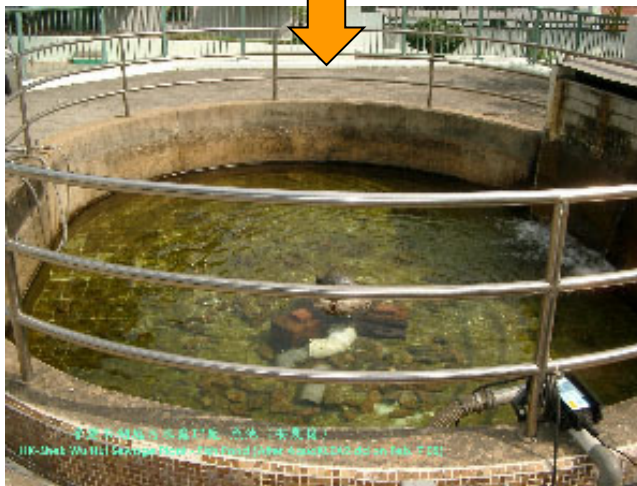
設置後2ヶ月で殺藻に成功。この写真は4ヶ月後のものですが、設置後1ヶ月で注入薬品の使用量は1/3に減りました。

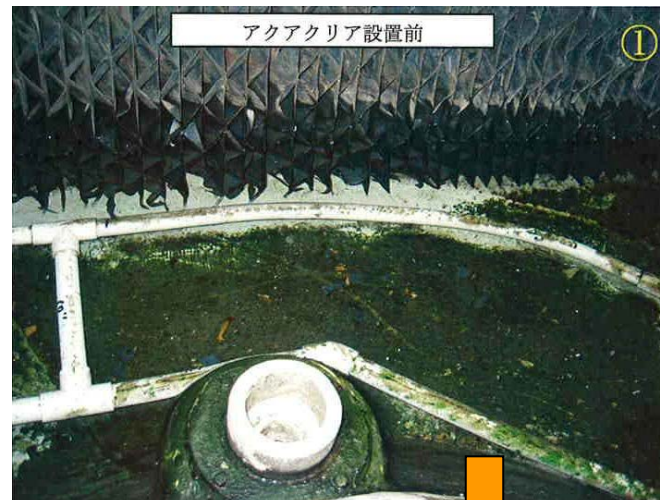
緑藻が発生していました。熱交部にはスケールとスライム(ヌメリ)による熱効率の低下がありました。

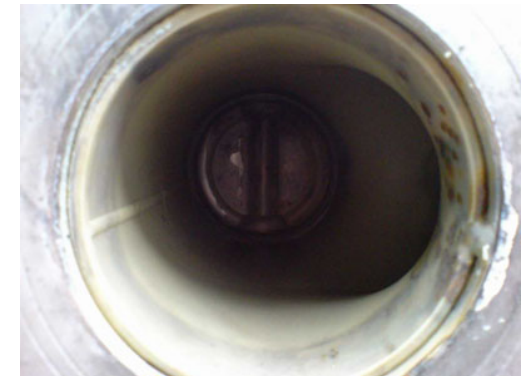
処理後4ヶ月

ポンプトラブルがなくなりました。
 約4ヶ月後に効果確認のため管内を開放点検しました。
 その結果、管内には軟質で手で取れるほどのスケールが厚さ0.2mm(皮膜)程度付いており、以前の分厚いスケールは見られなかったので酸洗浄は不要であった。

付着した0.2mm程度のものは通常防食被膜として有用であり、その後成長しないものであります。これは物理方式の水処理法の特徴であります。

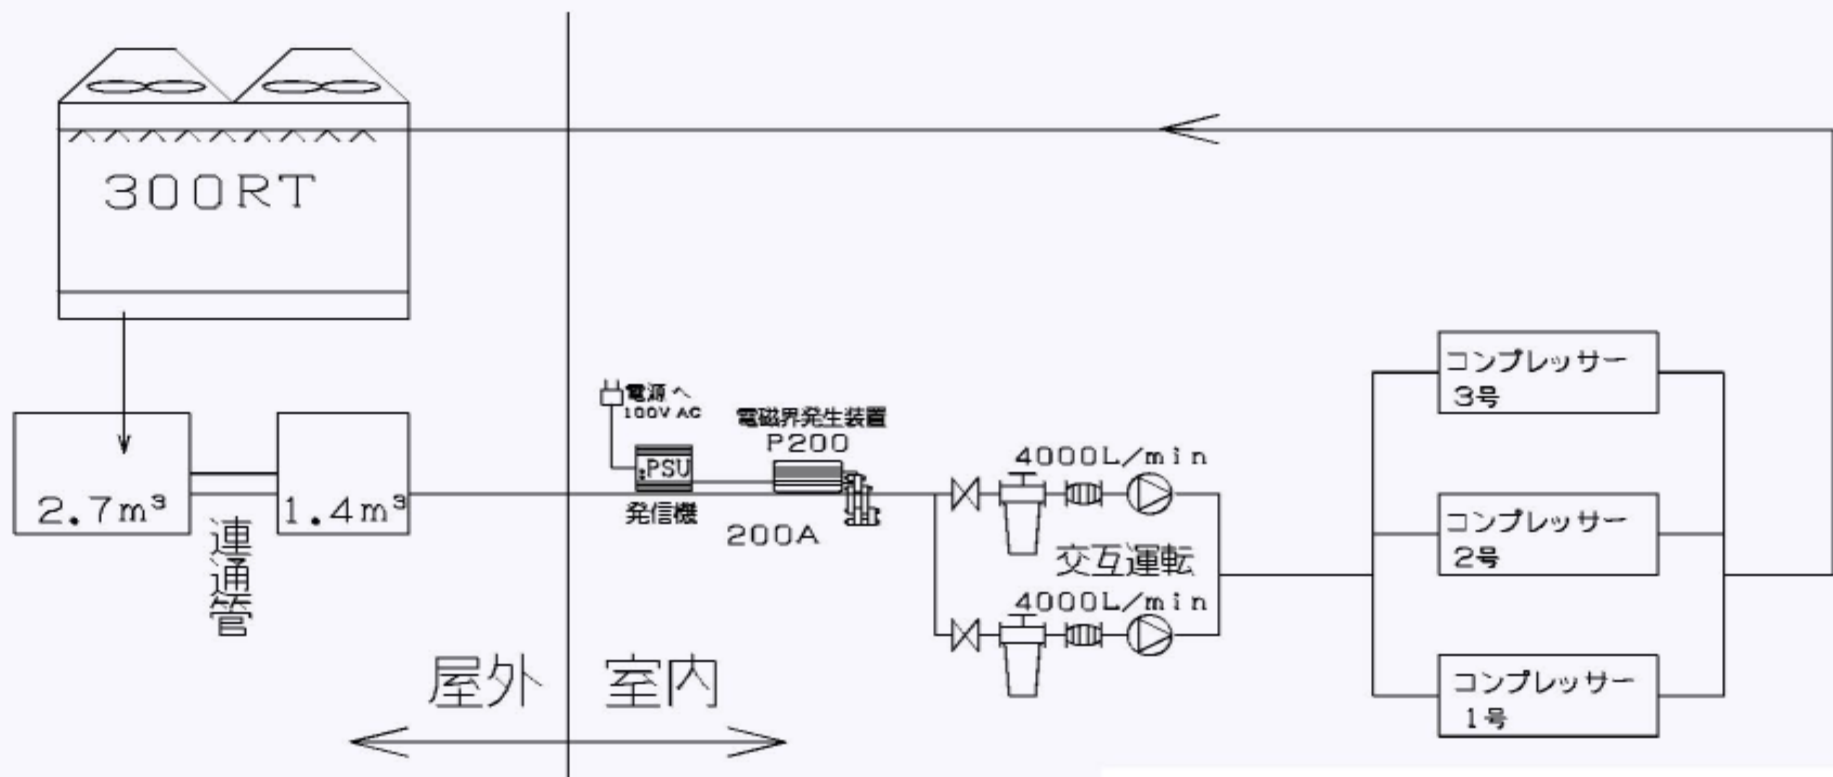
コンプレッサー用冷却システム図

300RT冷却塔よりの冷却水がコンプレッサー1号~3号の熱交部の冷却を行う。

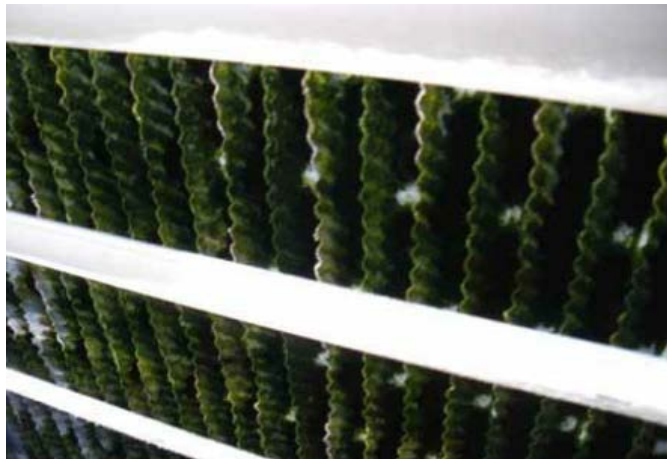
H.22.10.22アクアクリア設置日

一番日光の当たるタワー外側の充填材 部に大量の藻類が発生している。

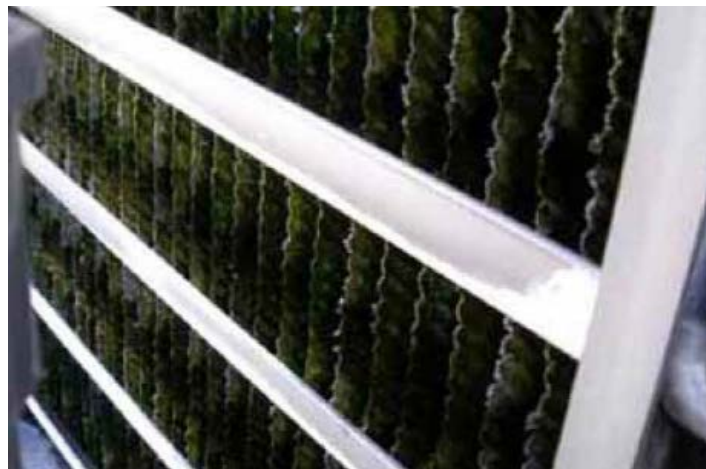
H.22.11.5テスト開始より14日後

2週間後、充填材の藻が黒みがかかり僅かに剥離してきました。

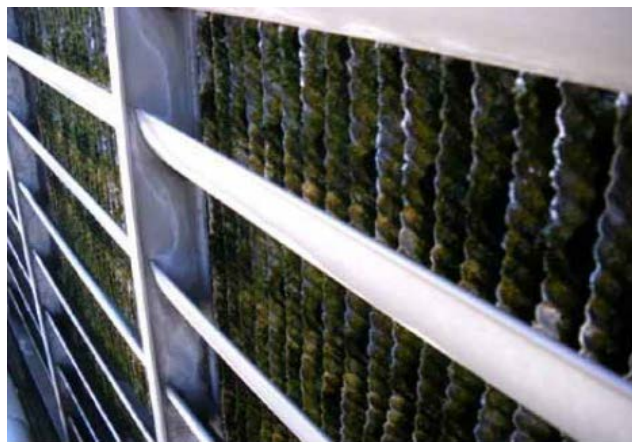
H.22.11.16テスト開始より25日

藻の茶色と黒色部が増え剥離箇所も増えてきました。

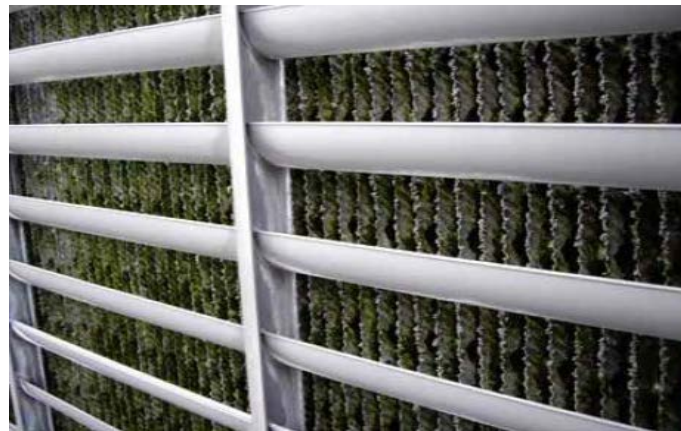
H.22.12.21テスト開始より60日後

殆どの藻が剥がれ落ち、充填材の素地が見え始めました。

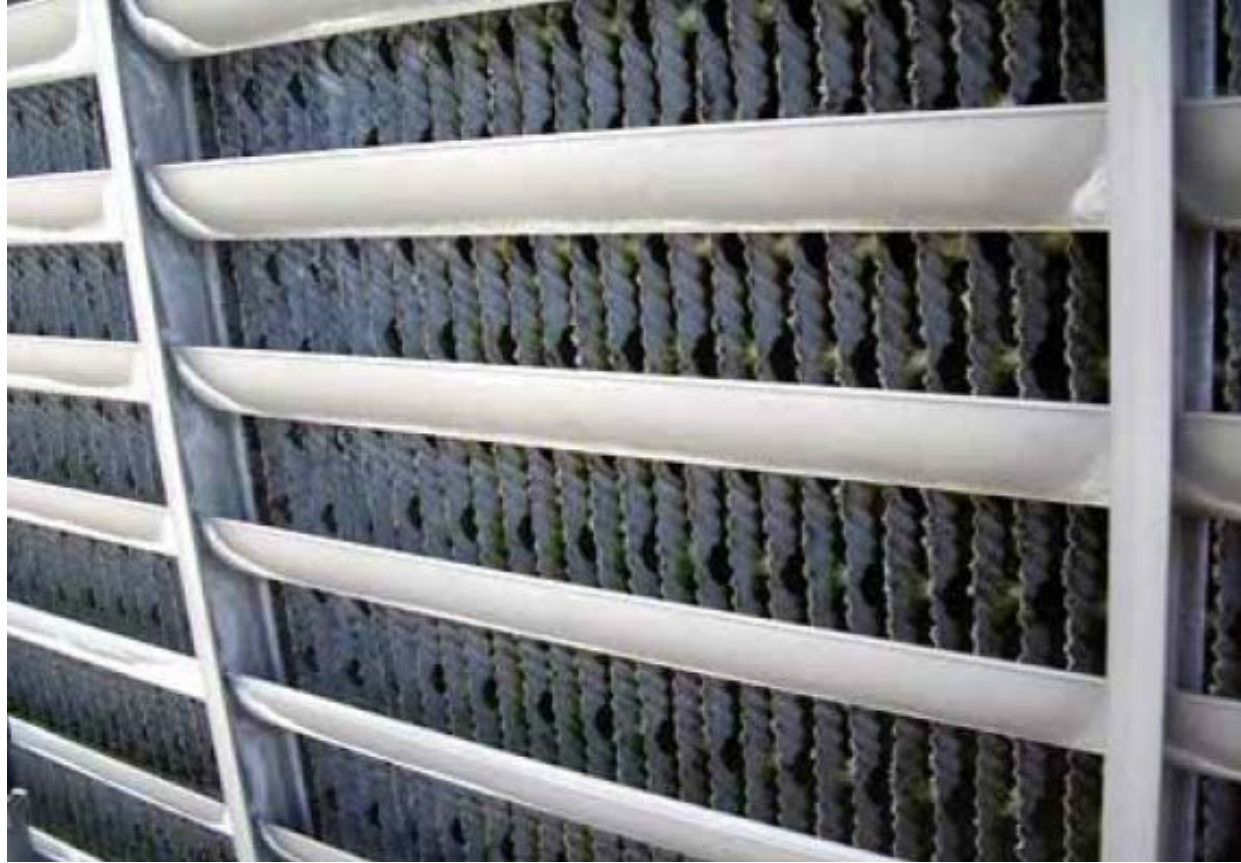
H.23. 2月7日テスト開始より108日後

充填材に付着していた全ての藻が剥離し充填材の素地がはっきり見えるようになりました。冷却塔すべての充填材がこの状態になりタワー全体がとても綺麗になりました

冬場のテストではありますが、冷却水は運転中は30度前後の水が流れている事や、一般的に藻類は0度以下になっても静菌(増殖をやめる)(低温保存など)状態を保ち死滅する事は無いのでこの様にすべての藻が剥がれ落ちる事はありません。この観点からも明らかにアクアクリアの効果が発揮されていることが判ります。前年の同時季の比較からタワー充填材の藻が明らかに無くなっている事を現場にて御確認頂きました。

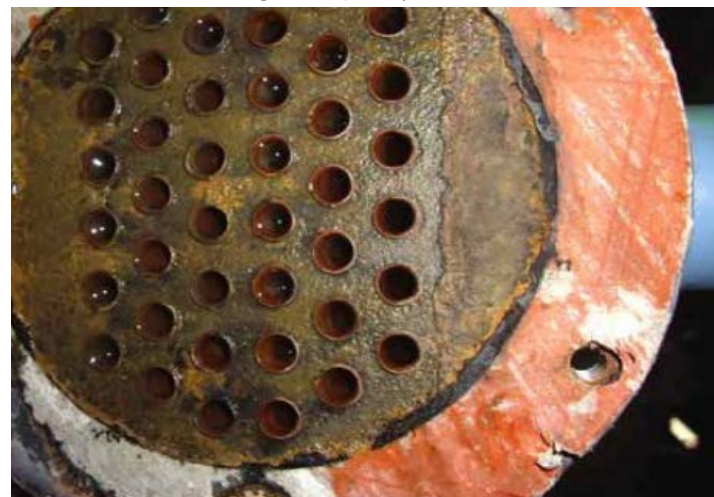
オイルクーラー内

スケール及びスライムの発生は全く無く3年ぶりの開放状態とは思えないほど綺麗な状態を保っております。

アクアクリア設置前の熱交部確認は出来なかったが、熱交換器にスケールの付着が無いことから、アクアクリアのスケール抑制効果が薬品処理時と同等又はそれ以上である事が確認できた。また、薬注時よりの水藻の発生具合からも、スライム(ヌメリ)発生が懸念されたが全く発生していない。アクアクリアを108日運転した事によりスライムを抑制したと言える。

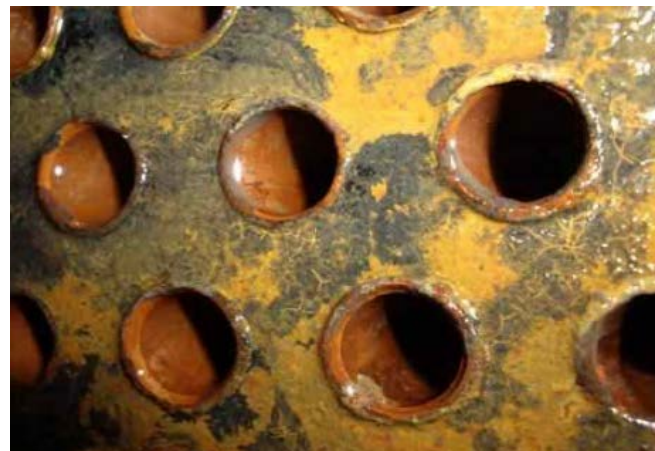
熱交換器部接写

こちらの熱交換器にもスケール及びスライムの発生は全く無く3年ぶりの開放状態とは思えないほど綺麗な状態を保っております。

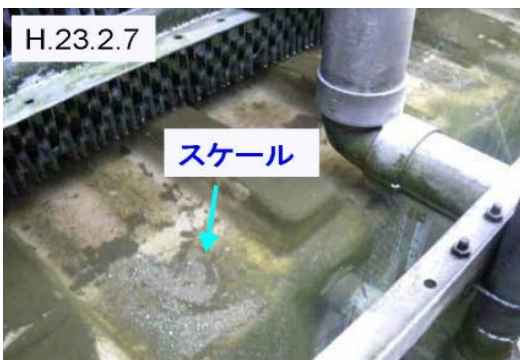
H.22.10.22テスト開始時のタワー内には、水藻の堆積が見られた。

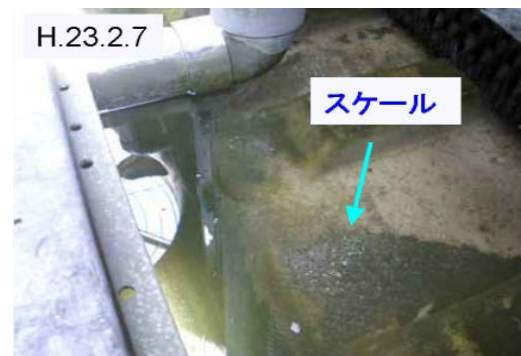
H.23.2.7テスト終了時タワー内にはタワー及び機器等から溶解流出したスケールが凝集沈殿しているのが確認できた。

また、アクアクリアの効果の特長であるスケールの溶解流出と凝集沈殿作用もタワー内にて確認する事が出来た。

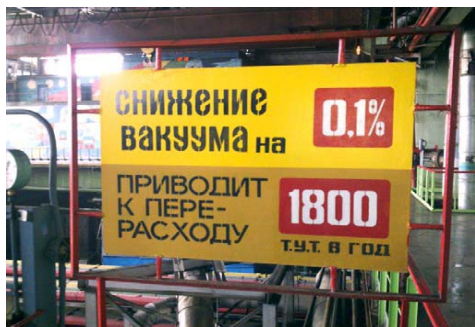
火力発電所の作業場所の表示
表示内容:0.1%の真空ロスは石炭燃料1800tの無駄

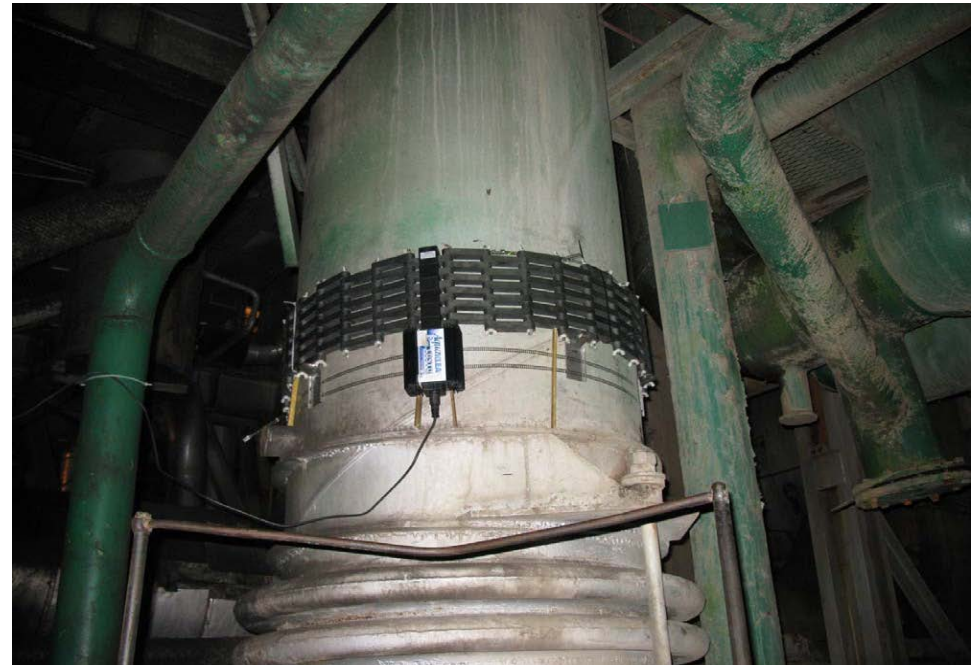
作業員2名で電磁式水処理装置を取り付けましたが、固定する金属バンドが施工しにくい場所だったので、金属バンドが緩んだ状態となっていました。微小振動により夜中にずり落ちてしまいました。施工しやすいように足場を組むことと、取付位置のマーキングをすることで改善は可能です。

再び電磁式水処理装置を取り付けました。フェライトと配管の間にサポートする金属板を使用しました。

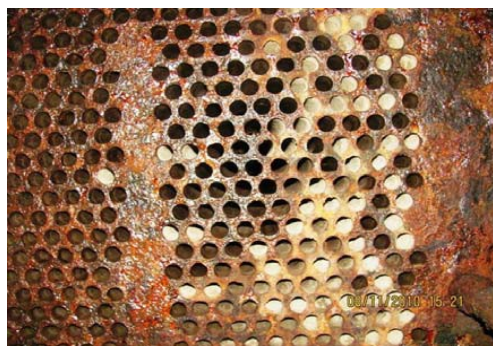
2010年 電磁式水処理装置の設置前 熱交換器の内部

- 入口側の容器には、異物(木片、樹脂)が含まれています。
- 入口側の容器の配管内部には堆積物があります。この堆積物は川の泥だと思われます。
- 配管内部は100%閉塞しています。
- 配管内部が100%閉塞していない配管は全体の10~15%です。
- 熱交換器には有機物が分解された強烈な腐敗臭がありました。

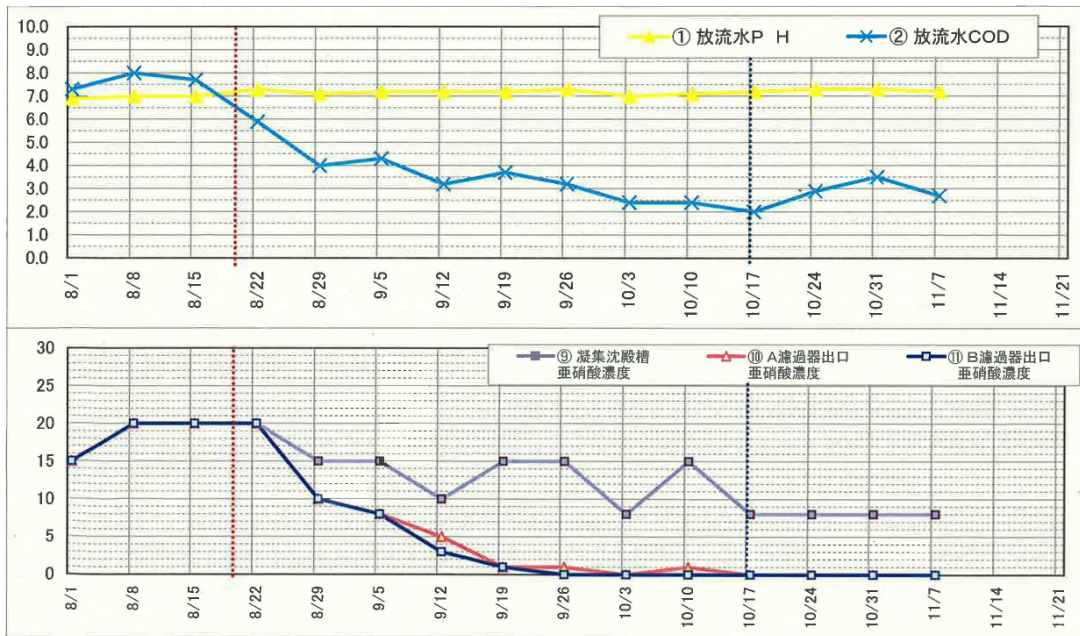
排水処理電磁式水処理装置効力確認グラフ

分析項目	管理値		考察
	警報	公防協	
① 放流水PH	6.3~8.1	5.8~8.6	[No.3PH調整槽PH設定値: 8.0~8.2] 濾過器における亜硝酸濃度低下により中和処理水槽のPHが上昇したと推測される。
② 放流水COD	≦10	≦10(日平均) ≦15(瞬時)	電磁式水処理装置運転中は「7.7」から「2.0」まで降下。 電磁式水処理装置停止後は「2.0」から「2.7」に上昇。
③ 放流水SS	≦12	≦12(日平均) ≦15(瞬時)	試験前は「1」であったが、現在「4」であり変化無し。 外気温度度低下により藻類が剥離し濾過器を透過したと想定される。
④ 放流水油分	-	≦0.7(日平均) ≦2(瞬時)	特に変動なし。
⑤ 放流水全窒素	≦40	≦40(日平均) ≦60(瞬時)	"
⑥ 放流水全リン	≦1	≦1(日平均) ≦2(瞬時)	"
⑦ 凝集沈殿槽SS濁度	-	-	大きな変化無し。 外気温度低下により藻類付着量は減少傾向にある。
⑧ 凝集沈殿槽濁度	-	-	試験前は「5」であったが、現在「1」に低下。 外気温度度低下による藻類の剥離が安定したと想定される。
⑨ 凝集沈殿槽亜硝酸濃度	-	-	試験前は「20」であったが、「8」まで降下している。 脱水機修理に伴い、汚泥滞留量が減少した影響と推測される。
⑩ A濾過器出口亜硝酸濃度	-	-	試験前は「20」であったが、「0」まで降下している。 汚泥フロック(繁殖体)の粒径が大きくなり、濾過器で吸着されていると推測される
⑪ B濾過器出口亜硝酸濃度	-	-	試験前は「20」であったが、「0」まで降下している。 汚泥フロック(繁殖体)の粒径が大きくなり、濾過器で吸着されていると推測される
